LIBRO DE OBRAS RED INTERIOR DE GAS

PROYECTO RED INTERIOR DE GLP CASA

ANA DEL CARMEN JARA FUENTES

20/06/2012

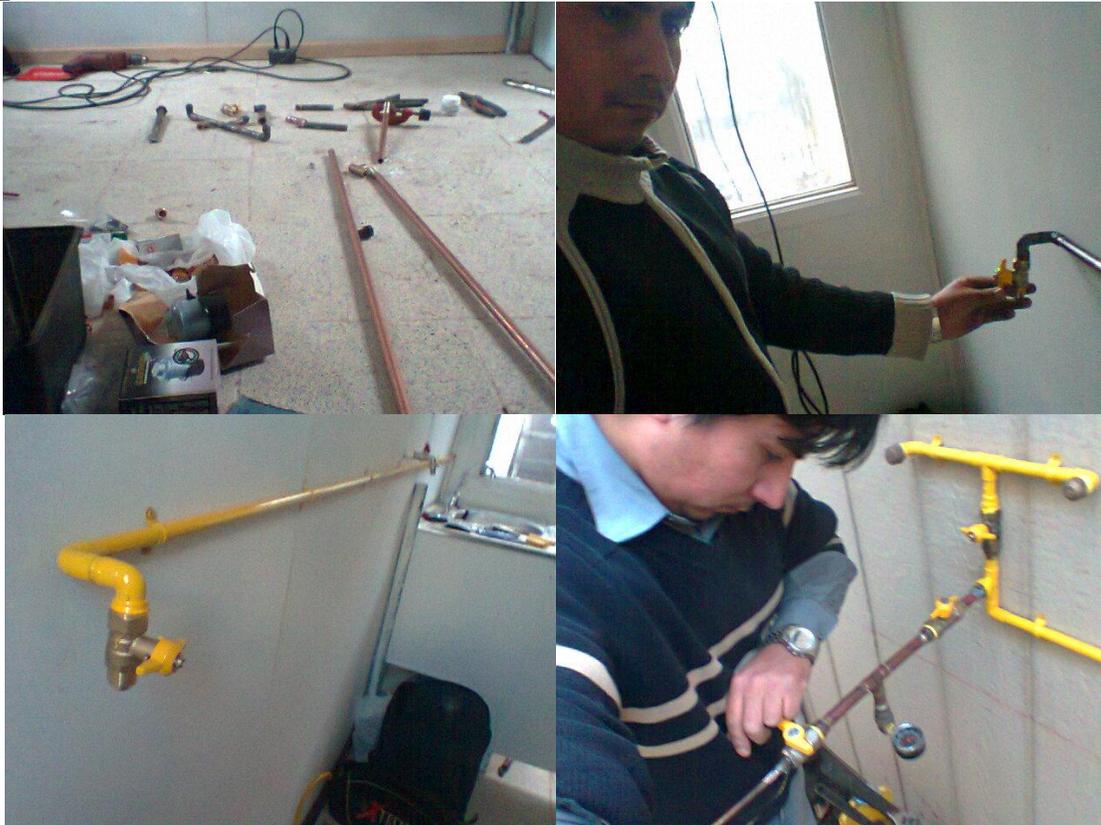
Fotografías:

- Se procedió a recepcionar y contabilizar en terreno los materiales para la instalación.
- Se dimensionaron los diferentes ramales, procediendo a cortar las tuberías según trazado en perspectiva isométrica del plano de ejecución.

- Se limpiaron cada uno de los accesorios, los que estaban nuevos y correspondían a las sugerencias de las EE.TT.
- Luego se procedió a armar y soldar los tramos procurando seguir cada uno de los pasos indicados en las EE.TT.

- Se instalaron y fijaron las cañerías con abrazaderas de cobre y luego se procedió a pintar con pintura especificada.
- Se procedió a realizar la prueba de hermeticidad, la que consistió en aplicación de aire con bombín mecánico y medido con manómetro calibrado en Kpal, se le aplicó 100Kpal de presión por un lapso de tiempo comprendido entre las 17:45 hrs. y las 17:55 hrs.

- Al comprobar la estanqueidad de la red se procedió a retirar los instrumentos, instalar el tapón de la te de pruebas.

- Se deja constancia que cada uno de los puntos de conexión se dejan sellados mediante tapones con hilo y el punto de conexión futura se sella con tapa gorro sueldado con estaño al 50 %.

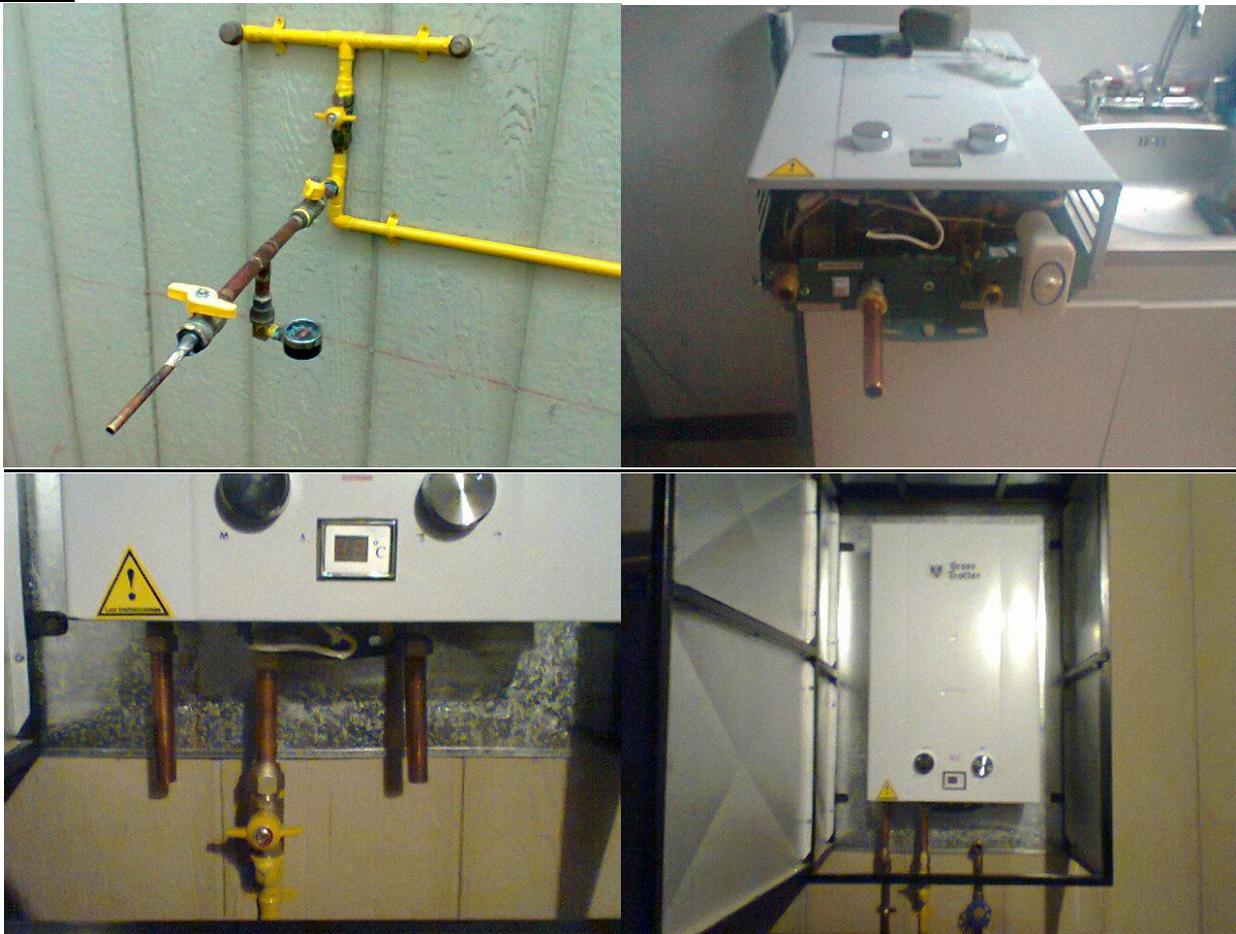
Fotografías:

- Se retiraron los tapones y se instalaron las válvulas de paso de los artefactos.
- Con las válvulas cerradas se procedió a instalar nuevamente la bomba para realizar la P.H. en baja, la que consistió en aplicar 15 Kpscal de presión con bombín mecánico y medido con manómetro. La presión se mantuvo por 10 minutos, sin arrojar observaciones.
- En cada uno de los extremos roscados de los tramos se les colocó una tapa gorro para evitar el ingreso de alguna fuente de contaminación.
- Se procede a instalar el calefón al interior del gabinete metálico.

- Se le solicitó al constructor que comprase un candado para cerrar el gabinete y asegurar que no sea intervenido ni estropeado por terceros.
- Faltó conectar el calefón al punto de entrada de agua fría debido a falta de un codo para la conexión.

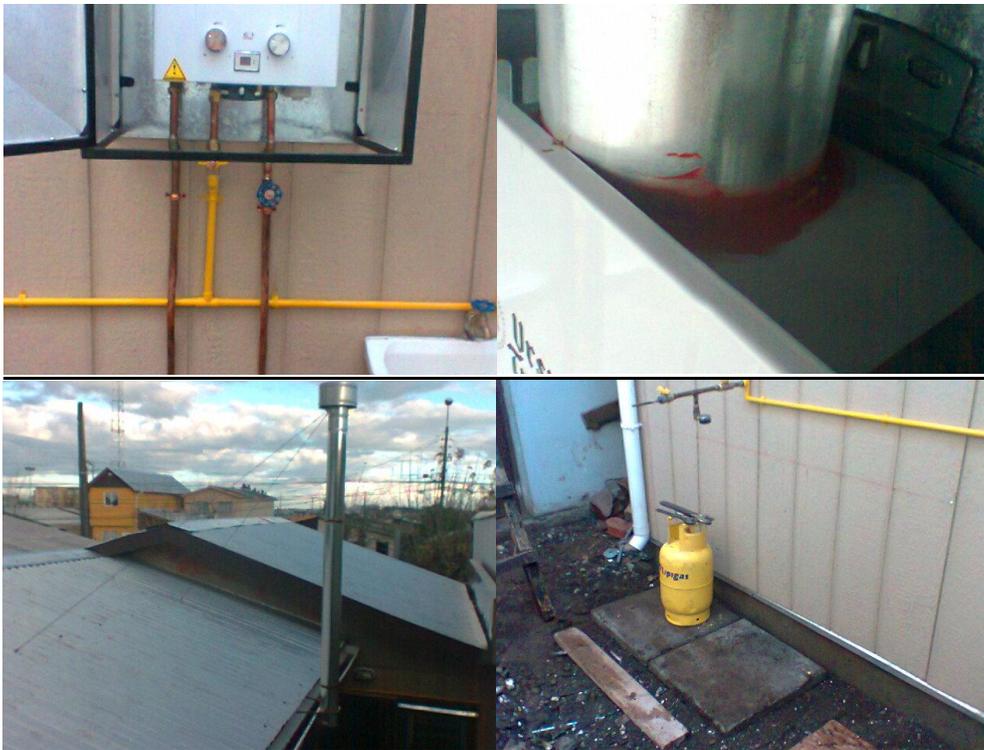
Fotografías:

- Se procedió a realizar la conexión al agua fría del calefón y se probó que no existieran filtraciones en los puntos de conexión.
- Se el ducto de evacuación de gases del calefón, se selló las uniones con silicona de alta temperatura y se afianzó con vientos de alambre sujetos al sombrero del ducto y el otro extremo a la cubierta de la vivienda.

- Se instalaron los pastelones que servirán de base para los cilindros y el calefón y se procedió a conectar el flexible y el regulador de gas al cilindro para realizar la prueba de funcionamiento de los artefactos con presión de servicio.

- Luego de desplazar el aire de la red, se procedió a medir la estabilidad y la dinámica del gas en la red, producto del consumo del calefón. El detalle de la prueba se resume como sigue: Se deja constancia que la medición se realizó con una columna de agua.

- Estática, 267 mmcol/h₂O por 10 minutos.
- Dinámica, no fue posible hacer funcionar el calefón debido a que el calefón no enciende, se procedió a comprar un nuevo juego de pilas para descartar que estuviesen descargadas, pero sigue sin funcionar. Debido a que la posible falla radica en el sistema eléctrico de encendido del artefacto, se opta por comunicar la falla al servicio técnico autorizado, donde además fue adquirido el artefacto.

- Se deja constancia que el servicio técnico ofreció una visita para revisar el artefacto "in situ".

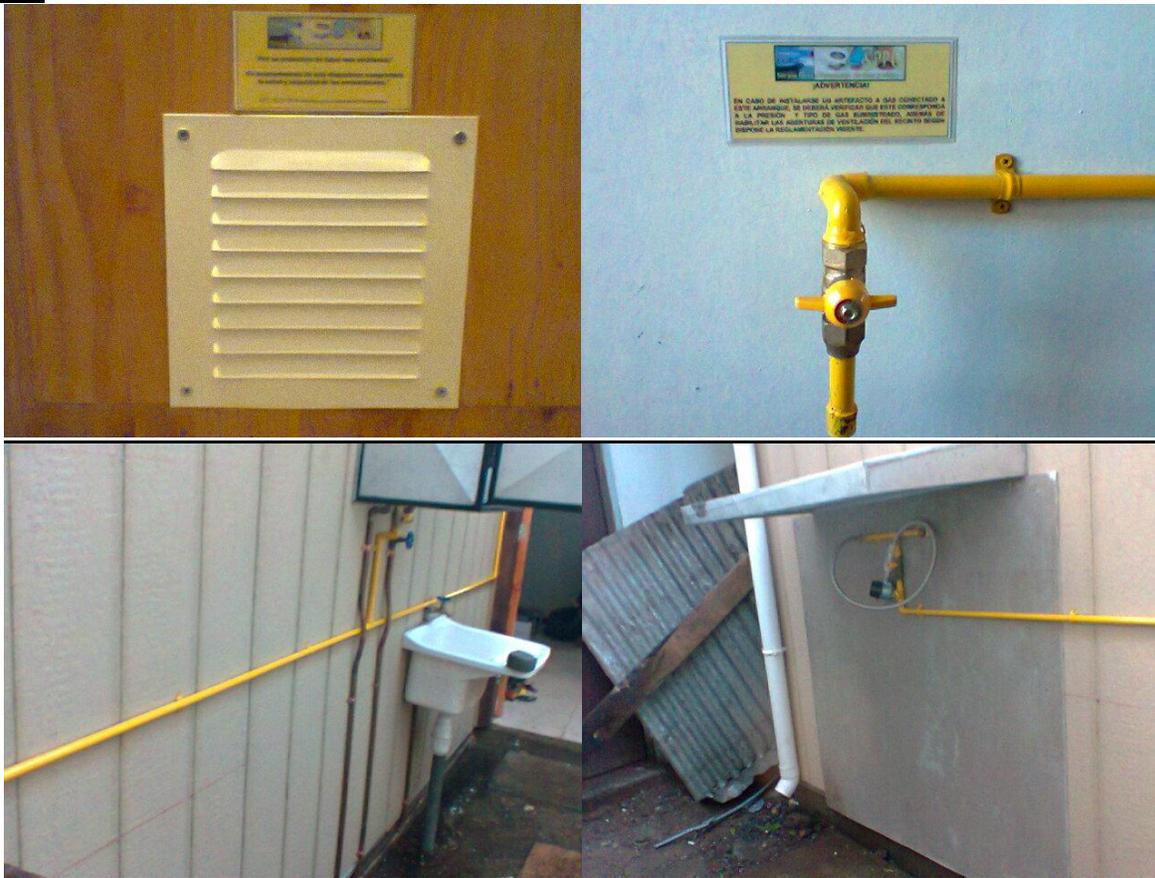
Fotografías:

- Se construyeron las aberturas de ventilación en la puerta de la cocina, asegurando la correcta renovación del aire viciado en el recinto, una vez que se conecte y utilice el artefacto tipo A considerado como “conexión futura”.

- Se instalaron las celosías correspondientes y junto a ellas se colocó la advertencia correspondiente para asegurar que no se tapen estas ventilaciones, de la misma forma se colocó una inscripción en el punto de conexión futura que advierta que antes de conectar el artefacto correspondiente se deberá verificar el tipo de gas para el cual fue fabricado y que esta la deberá realizar un técnico autorizado.

- Se procedió a intercalar una plancha de fibrocemento de 4mm entre el espacio que ocuparán los cilindros y la pared de la casa que es de material combustible. Se instaló la cubierta de protección superior para los cilindros.

- Luego se aplicó la segunda mano de pintura a las tuberías con esmalte según especificaciones.

- Se tomó contacto con el servicio técnico para programar la revisión del calefón que se encuentra aun sin funcionar, en la mañana a primera hora lo revisan.

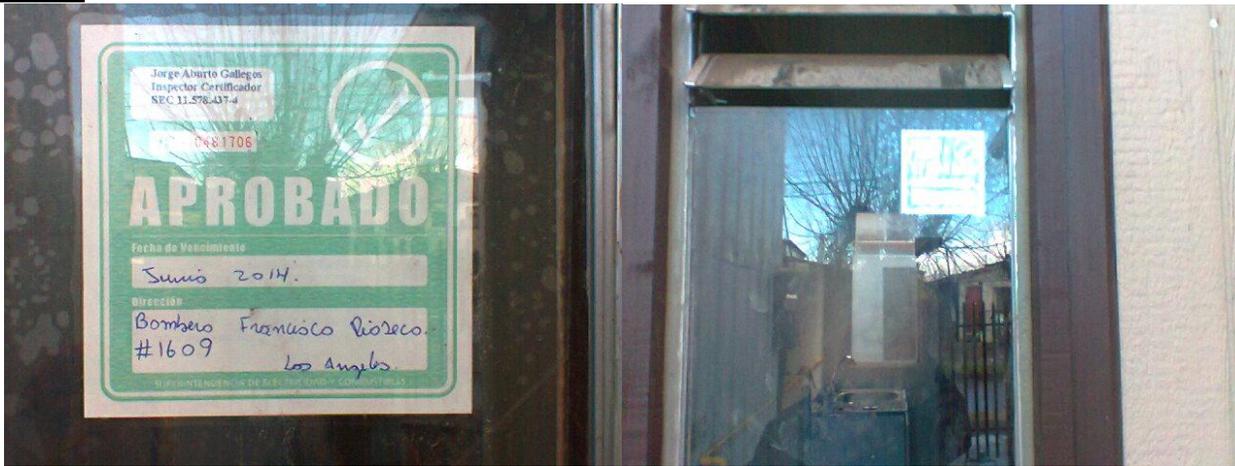
Fotografías:

- Como se había acordado con el servicio técnico, en la mañana el técnico revisó el artefacto y pudo constatar que el problema radicaba en el micro interruptor, el que se encontraba mal armado. Este procedió a fijar correctamente el dispositivo y finalmente hacer funcionar el artefacto.
- ¡¡ahora sí!! está todo listo para la inspección, justo al momento que se retiraba el técnico, llegó el personal de la empresa de certificación.
- Se procede a realizar la inspección de la instalación, según los procedimientos de la empresa de certificación.
- El inspector aprueba la instalación interior e instala el sello verde en la ventana de la cocina, dando por terminado el proceso de certificación.

- Se deja constancia que el técnico emitió un certificado en el cual se detalla la falla del artefacto y su reparación. Este certificado será entregado a la propietaria, junto con los demás antecedentes de la instalación y el manual de uso y mantenimiento de esta, siendo instruida en todos los aspectos de seguridad y los procedimientos que deberá realizar en adelante para mantener las condiciones de seguridad y garantía de la instalación.
- Por mi parte le agradezco por la paciencia y la disposición para realizar las actividades de la forma correcta siguiendo al pie de la letra las especificaciones del DS. 66.
- Se da fe del fiel cumplimiento de cada una de las actividades respaldadas en este "libro de obras" y se deja a disposición de los organismos y personal correspondiente.
